## 赣州卷烟厂知识案例申报表

### 片烟脱箱内箱滑落现象的分析与改善

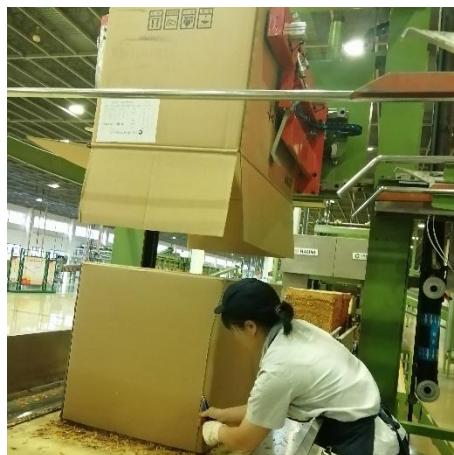
片烟箱输送到脱箱机抱臂内，在抱臂夹紧烟箱提升脱箱时，常出现内箱滑落分离故障（如图 1），需操作人员紧急停机，将烟包内箱一侧用刀切开，翻转解开将内箱推出输送线，整个过程劳动强度高，耗时长，且易造成物料断流质量事故。

图1 生产现场内箱滑落故障

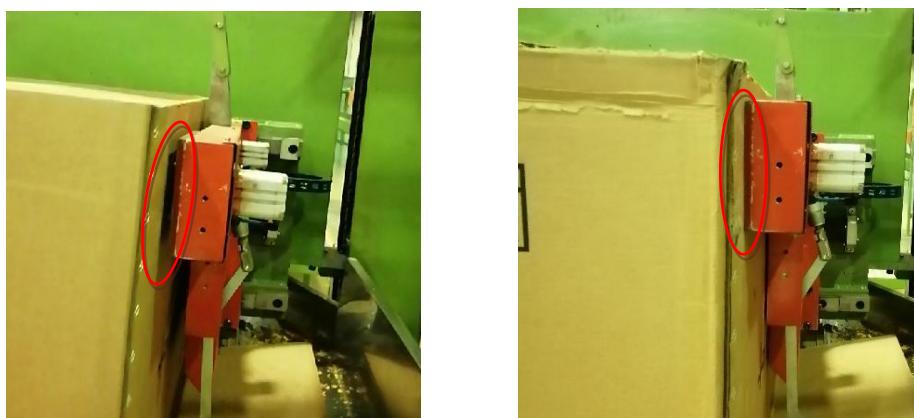
抱臂左右夹板抱紧力参数扭矩偏大，抱臂夹紧扎钉扎入烟箱后，反向回弹距离过大，扎钉扎入烟箱深度不足，造成内箱滑落。

图 2 参数优化前后回弹间距对比图

现场操作界面修改优化抱臂抱紧力参数，缩小反向回弹间距（如图 2）。

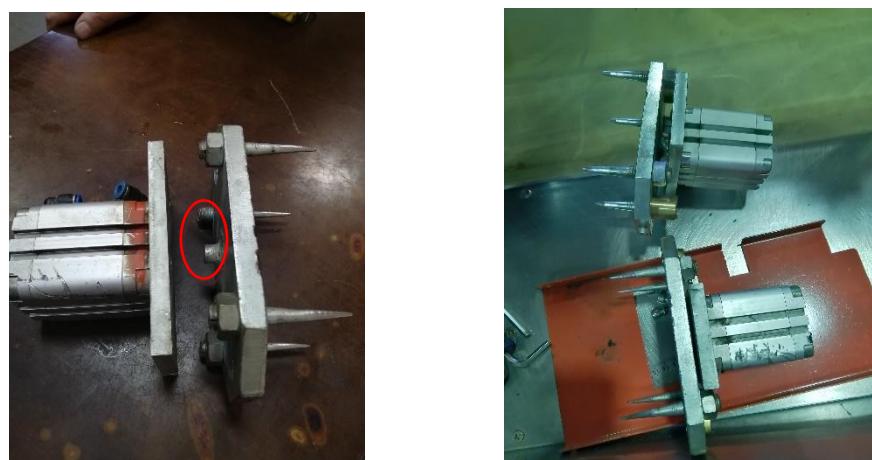
左右夹板扎钉锋利力度过小或扎钉突出夹板板面太少，穿透勾挂双层纸箱深度不足，产生内外箱分离故障。

图 3 扎钉气动传动机构改进原理图

### 2、提高扎钉突出夹板板面长度（如图 3）

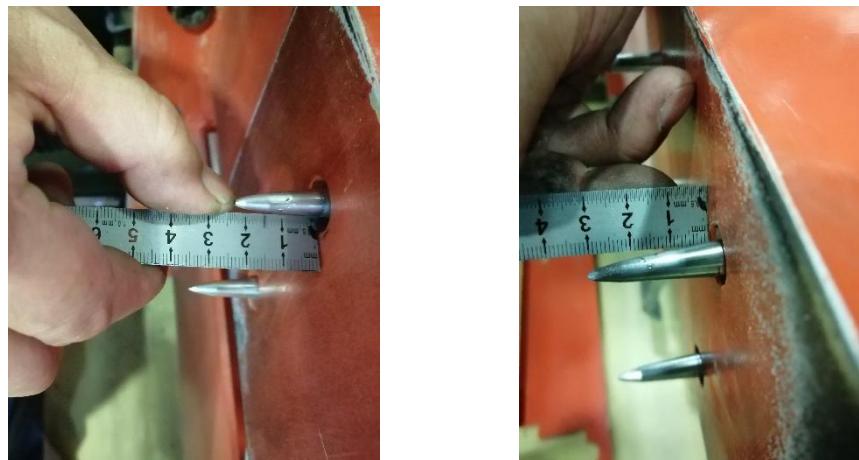
图 4 改进前后扎钉突出夹板板面长度对比图

经过现场测量，控制扎钉伸缩气缸有效行程 30mm，扎钉实际突出夹板板面长度只有 25mm，拆卸、分解扎钉气动传动总成，观察其结构原理，分析可通过裁短扎钉安装定位板上的气缸活塞杆安装轴套 5mm，扎钉实际突出夹板板面长度达到 30mm（如图 4），改善因扎钉突出夹板板面太少，穿透勾挂双层纸箱深度不足，产生内外箱分离故障。
