赣州卷烟厂知识案例申报表

SQ21D 型切丝机刀片不进给故障分析与排除方法

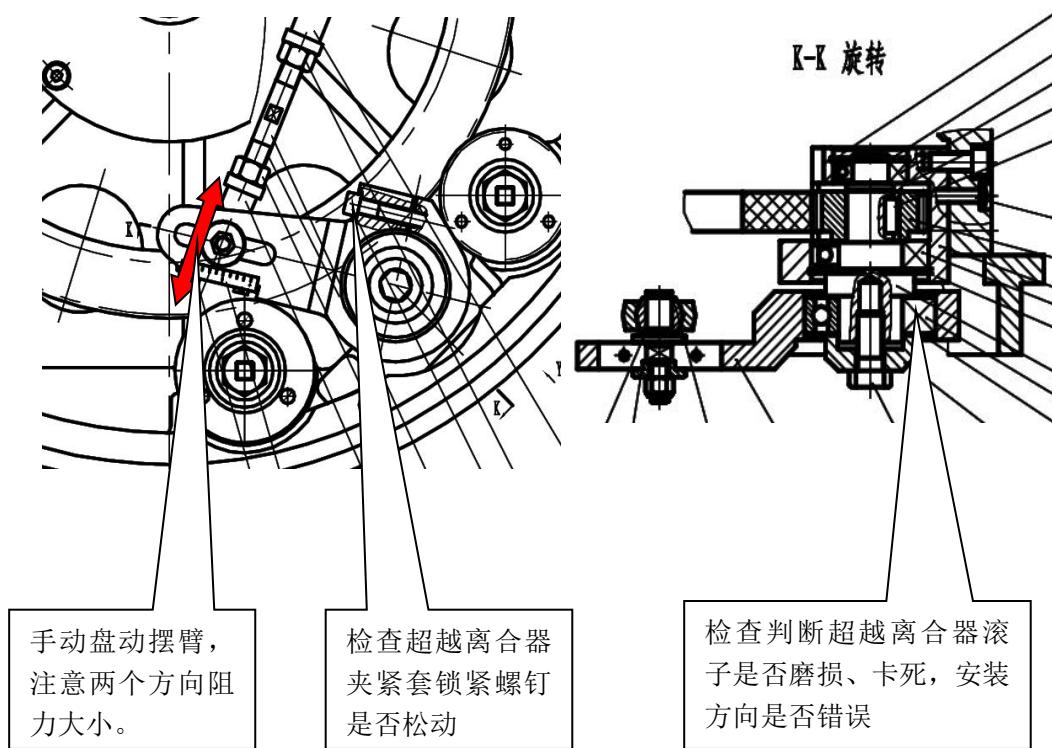
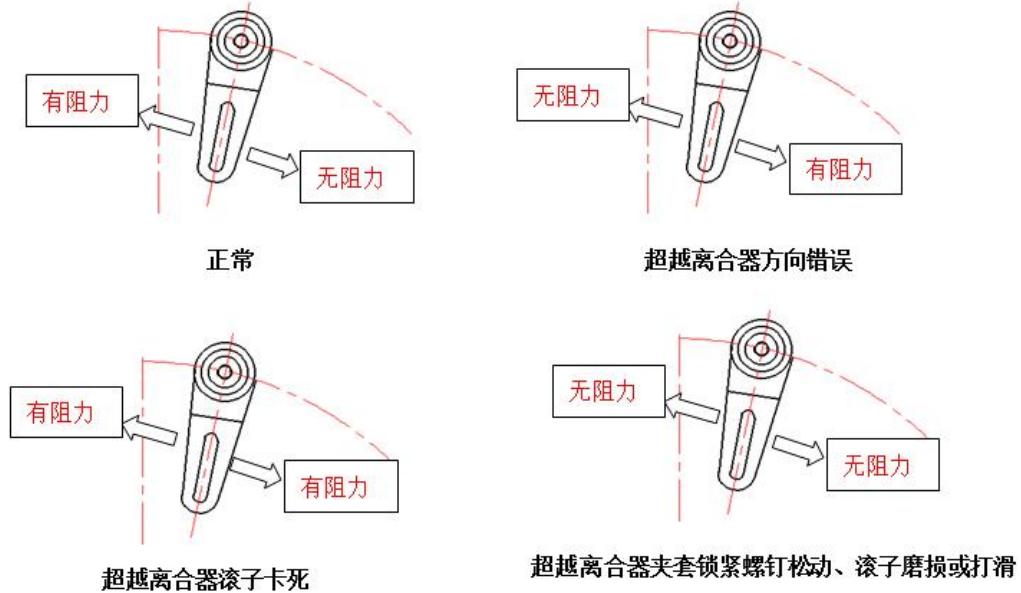
图 2 超越离合器检查示意图

2.3 超越离合器故障

故障分析：如超越离合器磨损、卡死、安装方向错误，超越离合器夹紧套锁紧螺钉松动，都将造成8把刀不进给。

处理方法：停机后打开刀辊侧面观察窗，拆开连杆与摆臂连接，用手盘动摆臂，如摆臂两个方向均无阻力，则检查夹紧套锁紧螺钉是否松动，如未松动则可判断超越离合器滚子磨损造成空转；如摆臂两个方向均有阻力，则可判断超越离合器滚子卡死，需更换超越离合器；如果顺时针摆动无阻力力逆时针摆动有阻力，则可判断为超越离合器安装方向错误，拆下反方向重新安装。

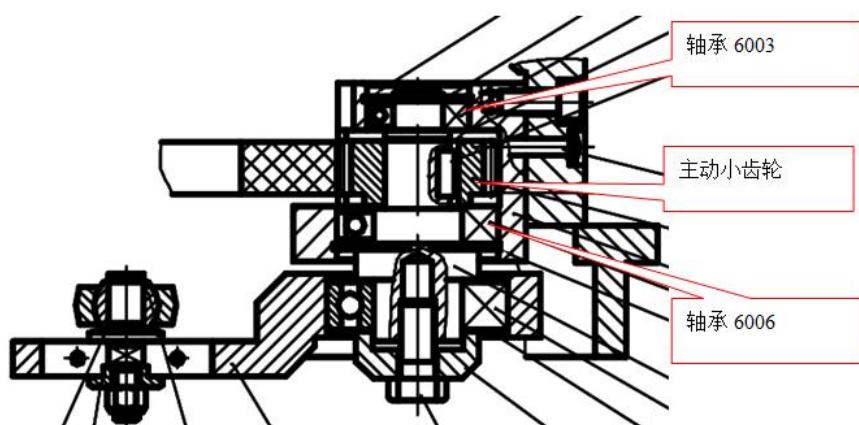
图 3 主动小齿轮故障分析示意图

故障分析：主动小齿轮崩齿、连接键磨损、安装方向错误，都将导致主动齿轮不动作或阻力大，造成 8 把刀不进给。需特别小齿轮安装方向，如下图所示，正常情况下主动小齿轮凸台朝外，与 6006 轴承内圈接触，如果安装方向错误，凸台朝内，压住 6003 轴承外圈，小齿轮运行阻力大，造成断续不进刀，此故障隐蔽性较大，较难从故障现象中判断，安装时需特别注意。

处理方法：停机后打开刀辊侧面观察窗，拆开连杆与摆臂连接，在胶木齿轮上做上记号，用手盘动摆臂数次，注意观察与主动齿轮接触处胶木齿轮的齿完好，如记号没有移动位置，则判断主动齿轮故障，拆卸后作相应处理。

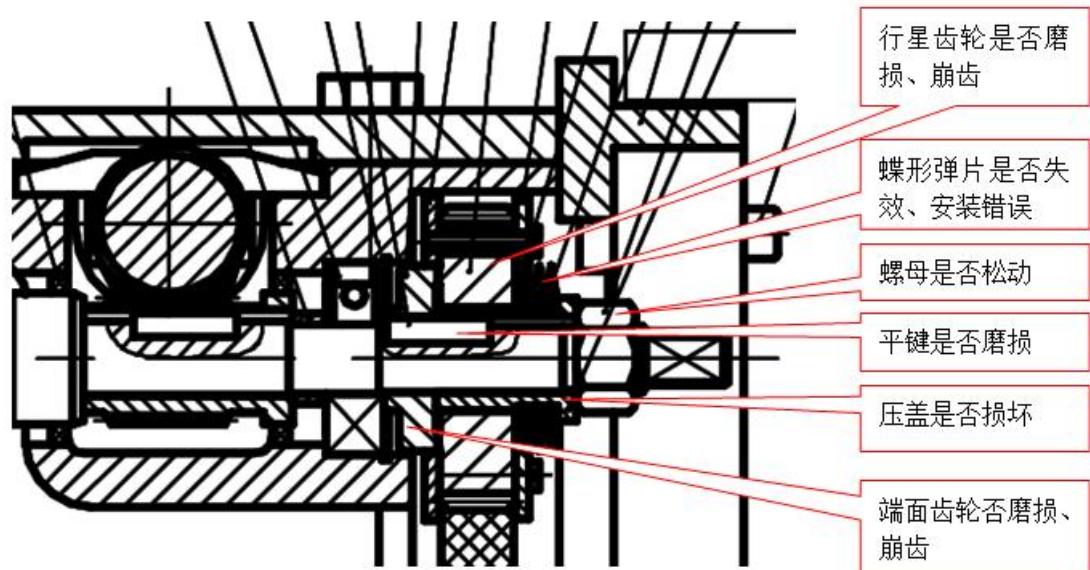
图 4 行星轮故障分析示意图

故障分析：如下图，胶木齿轮与行星轮啮合，行星轮通过与端面齿轮啮合将动力传递到进刀轴。连接平键磨损、端面齿轮和行星轮齿损坏、蝶形弹片失效、铜压盖卡滞、压紧螺母松动，将导致单把刀不进给。

故障处理：打开刀辊侧面观察窗检查压紧螺母是否松动，拆卸检查行星轮、端面齿轮是否失效，平键是否磨损、我铜压盖是否损坏、蝶形弹片是否失效或安装错误。需特别注意蝶形弹片需成对反方向安

装。

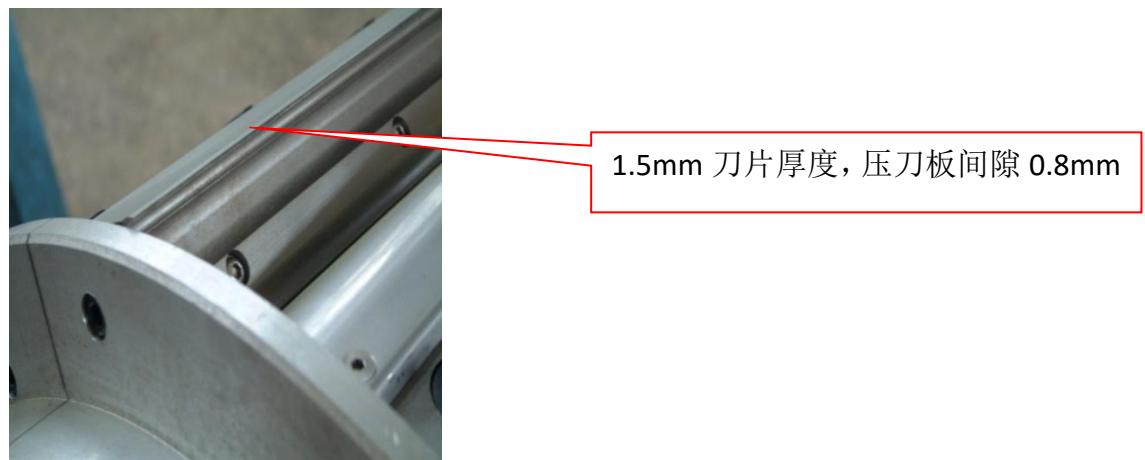
图 6 压刀板与刀刀口座间隙

故障分析：正常刀片厚度 1.5mm 情况下，压刀板与刀口座间隙为 0.8mm，如压刀板磨损、刀口座安装调整不准确等原因，压刀板间隙过小，或压刀板紧固螺钉太紧，使刀片进给时阻力太大，会使刀片进给困难。

故障处理：调整压刀板间隙符合要求，安装刀片时压刀板压紧螺钉使用扭力扳手 80N·m 力。
