赣州卷烟厂知识案例申报表

提高 CXJ-003 开包机纸箱码放成功率措施

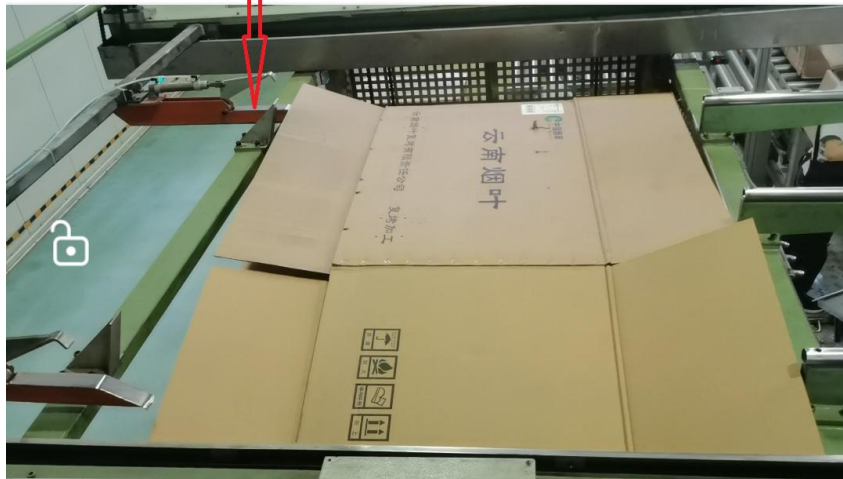
输送机构转向后返回时，纸箱还未完成下落，
气爪托板触碰到纸箱，并顶住纸箱往前运行。

如上图所示，在生产过程中，经常出现纸箱脱箱后还未完全掉落在堆叠位，即纸箱还停留在气缸托板处，输送机构已转向返回运行而触碰到纸箱，输送机构的托板顶住纸箱运行导致码放失败，需人工手动操作进行干预完成纸箱码放，操作人员如处理不及时，则可能造成损坏设备、断料的后果。

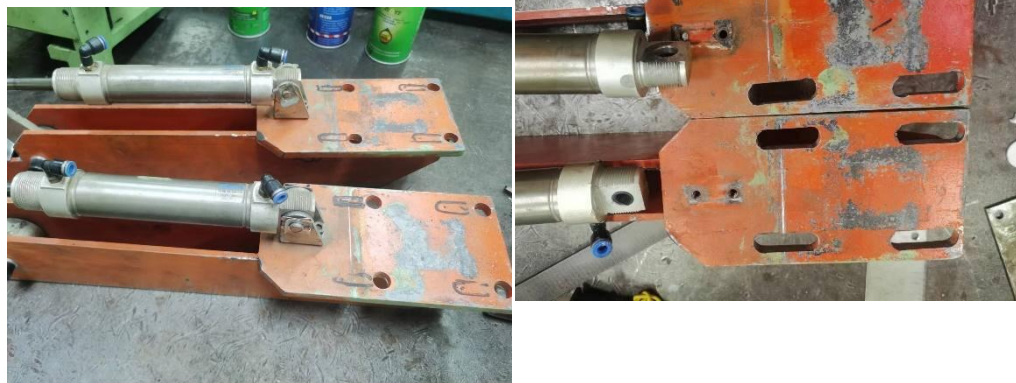
措施 1：改进气缸托板安装槽，

如上图所示，原气缸托板为安装孔结构，无调整位置，将安装孔改为安装槽结构，可以适当调整气缸托板的位置，将托板往后调整适当位置，既不影响取箱时气爪抓箱动作，又适当缩短气爪松开脱箱后纸箱在托板处的停留时间，降低脱箱机构转向返回时与纸箱干涉机率，

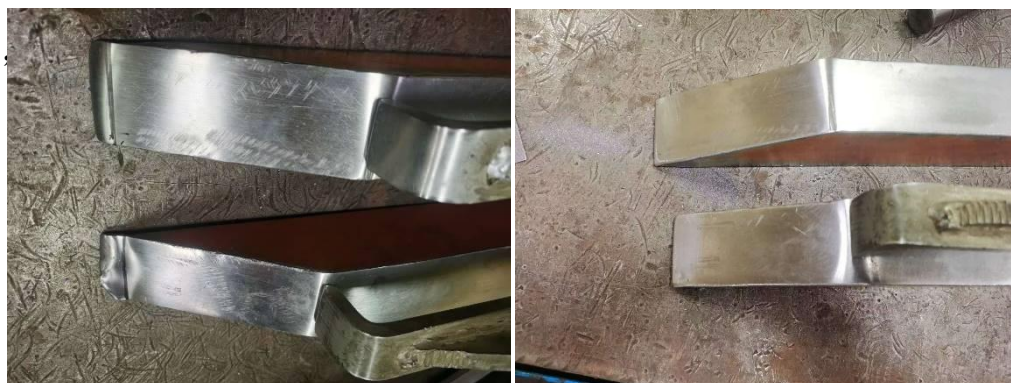
同时在生产过程中观察设备，发现取箱器托板前端插板处因长期工作并有碰撞情况已严重变形，如上图所示。脱箱时纸箱下落过程正

是在此处与纸箱干涉导致纸箱下落不及时。通过仔细观察取箱时插板的位置，缩短插板长度不会对取箱的工作状态造成影响，因此将变形处切除，并修磨平整，使纸箱脱箱后能及时下落。
