## 赣州卷烟厂知识案例申报表

# 3000 线切丝前喂料机前端料位光电管防碰撞的改进

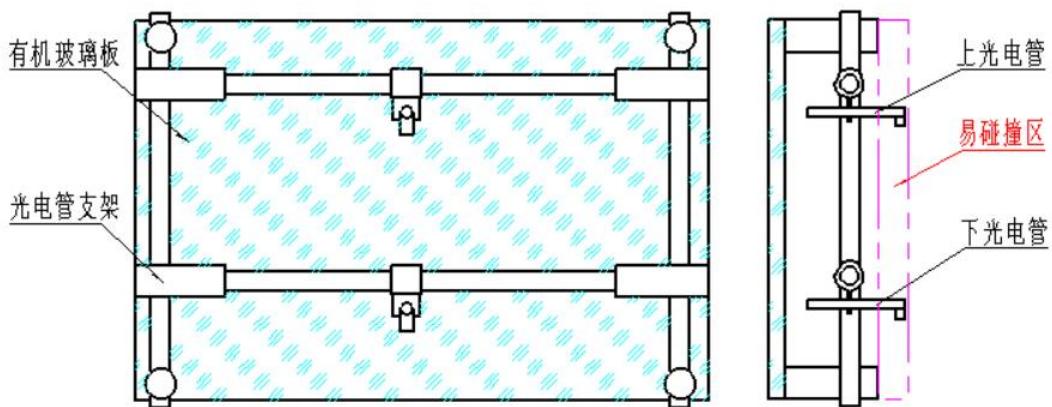
喂料机料仓光电开关安装示意图

设计加工防碰撞保护装置：测量光电开关安装尺寸和料仓尺寸，利用两  $\delta=2$  不锈钢条做支架、 $\Phi 15$  不锈钢管做防撞杆，防撞杆两边焊接内螺纹并安装在支架上，支架利用有机玻璃板原固定螺钉安装在料仓边板上，防撞杆高度略高于光电开关安装高度，且不遮挡光电开关。

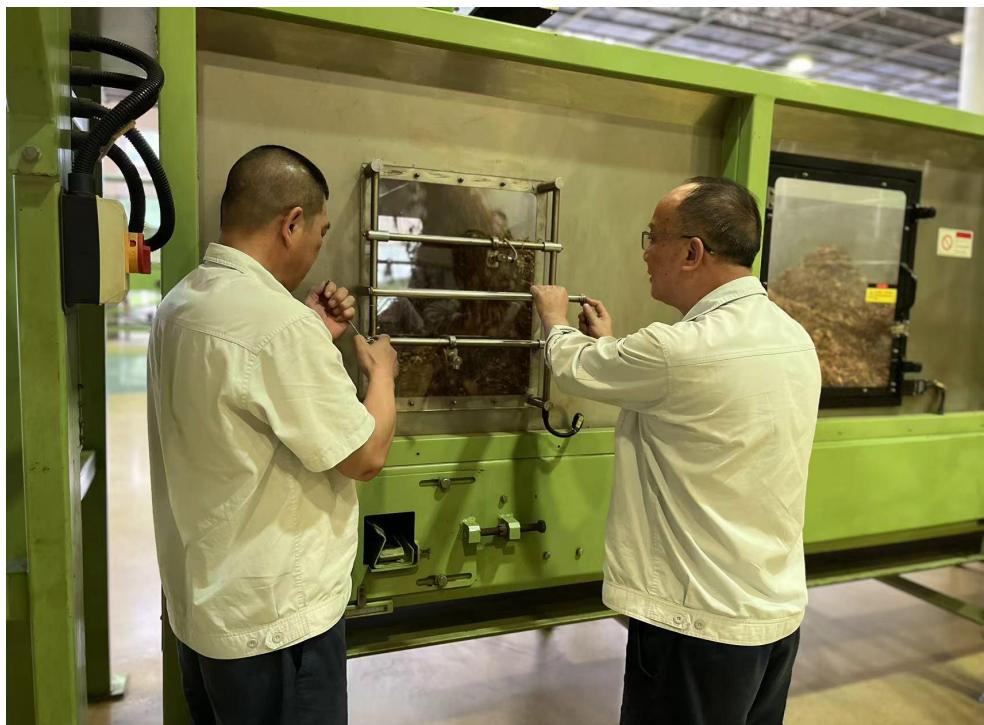
光电开关防撞杆安装示意图

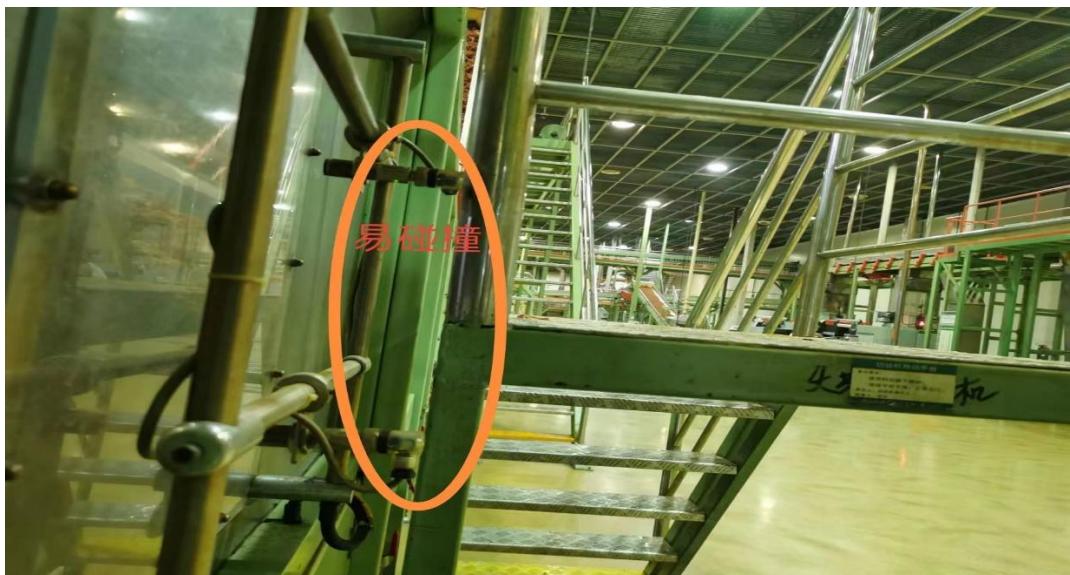
实施前：

实施改进前的喂料机

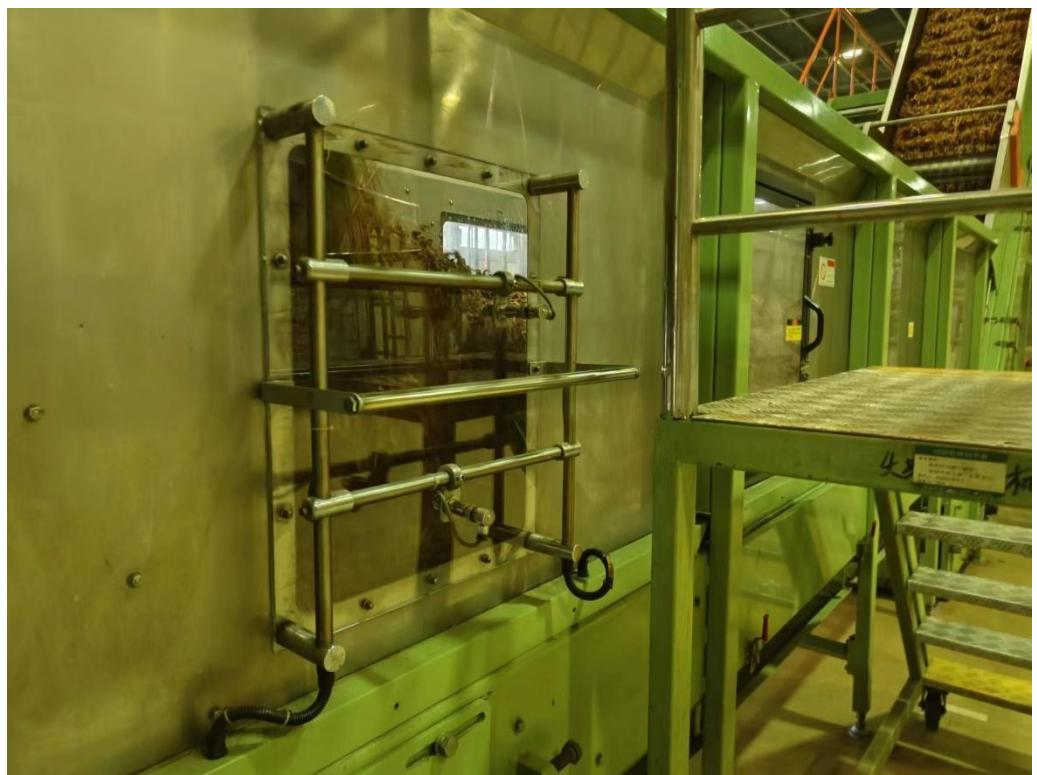
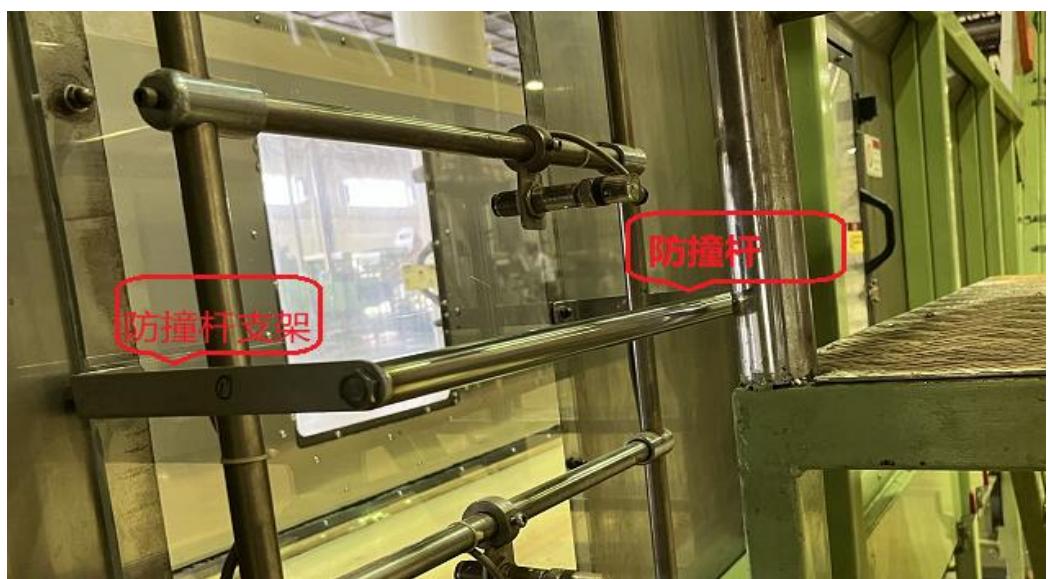
实施后：

实施改进后的喂料机

改进后效果良好，增设光电开关防碰撞保护装置，可有效防止平台移动或其他因素碰撞光电开关而移位，消除程序误判导致断料的隐患，保障了烟丝的产品质量。
