赣州卷烟厂知识案例申报表

5000 线 SIROX 排潮罩积水槽排水口易堵塞的改进

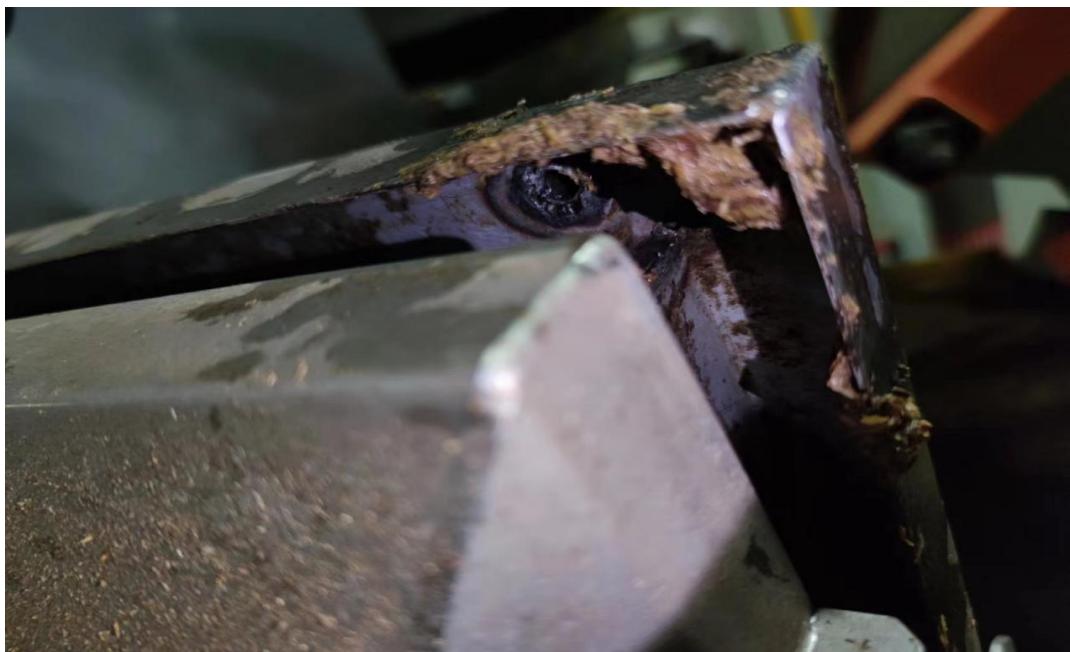
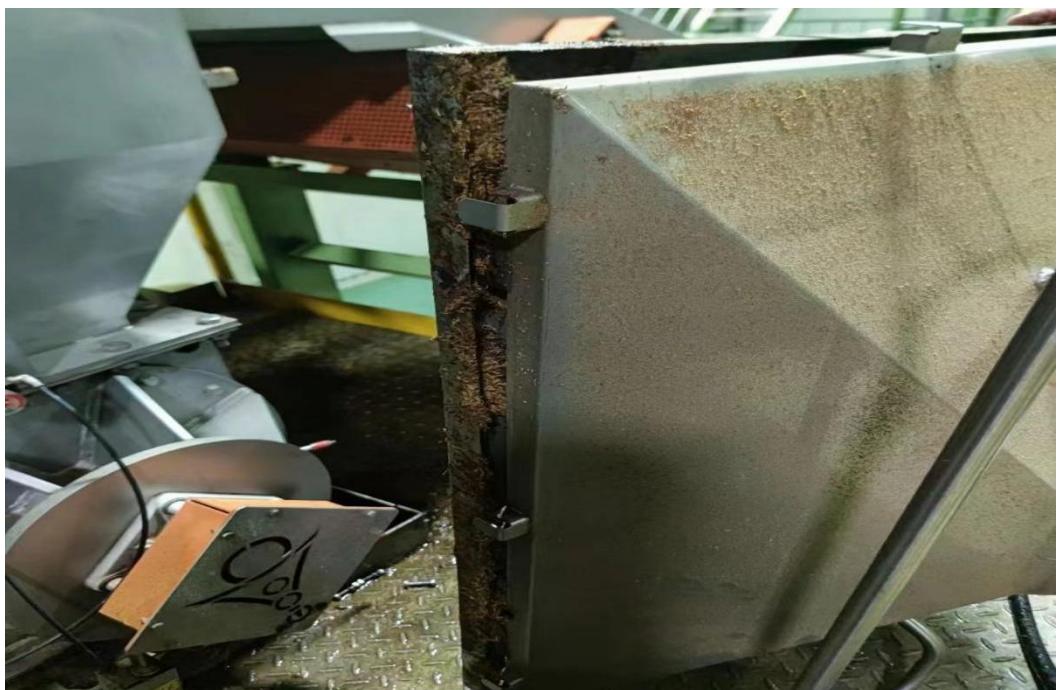
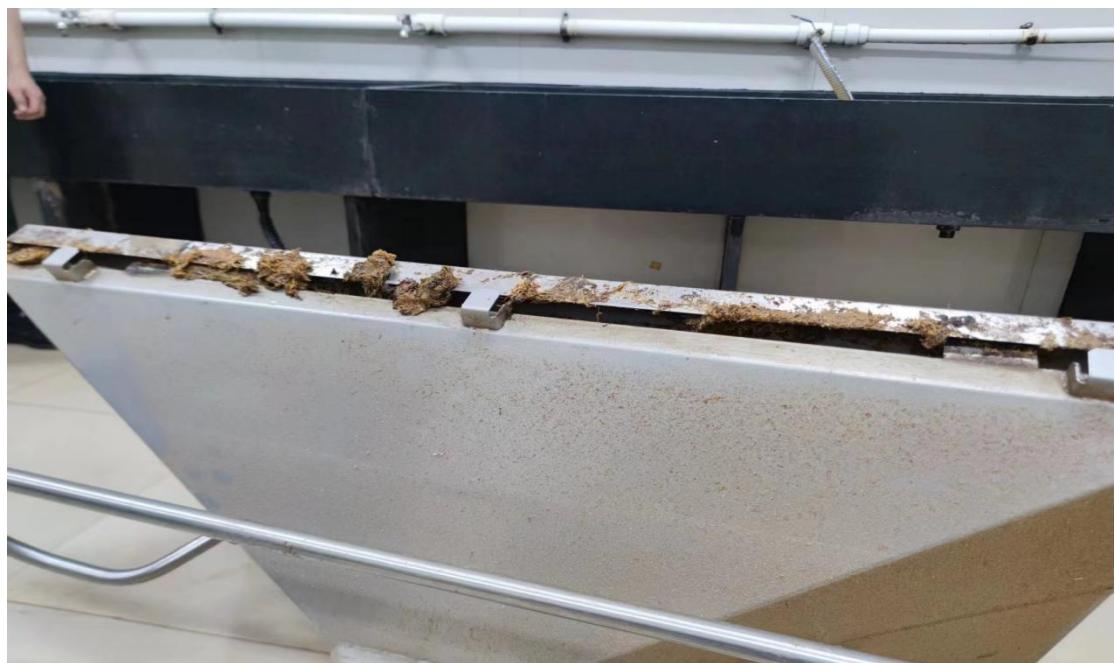
实施前：

制丝车间 5000 线 SIROX 排潮罩积水槽的排水孔口径较小，这使得积水槽极易发生堵塞。一旦堵塞，槽内就会积水，导致部分烟丝和烟沫在积水槽内长时间留存。这种情况不仅增加了保养的难度，而且会产生难闻的气味。

实施改进前的排潮罩积水槽

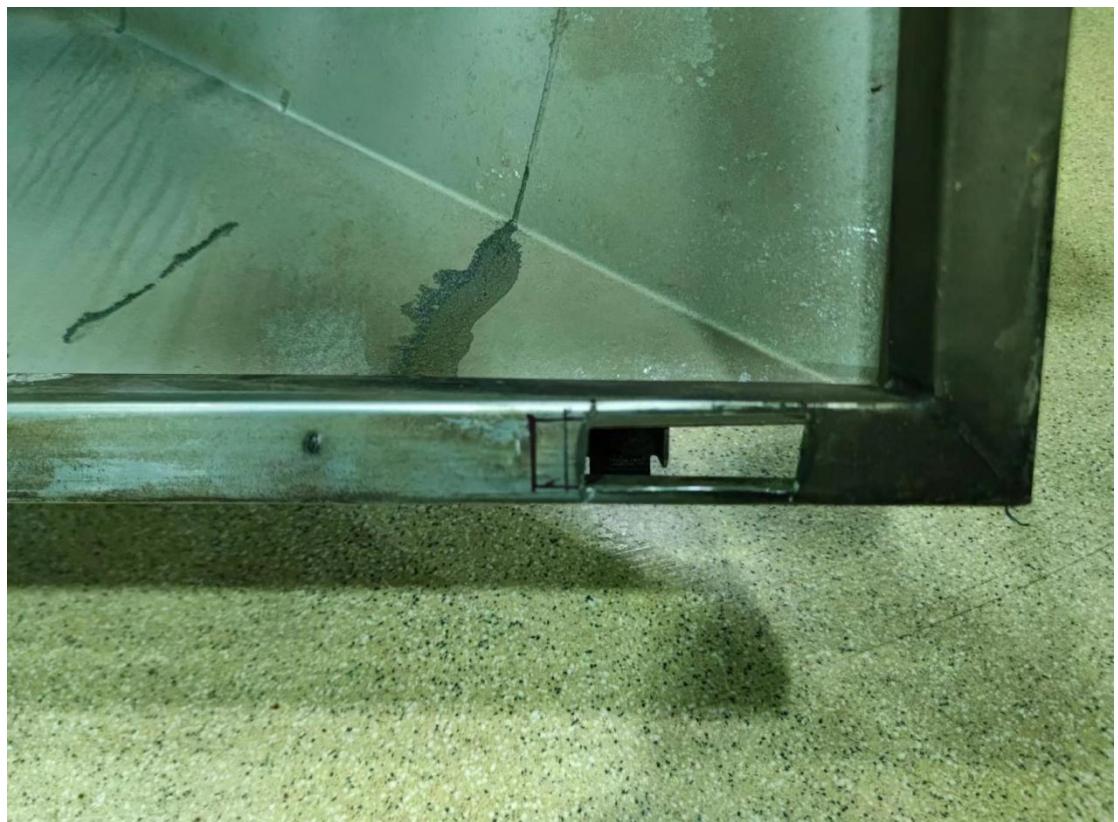
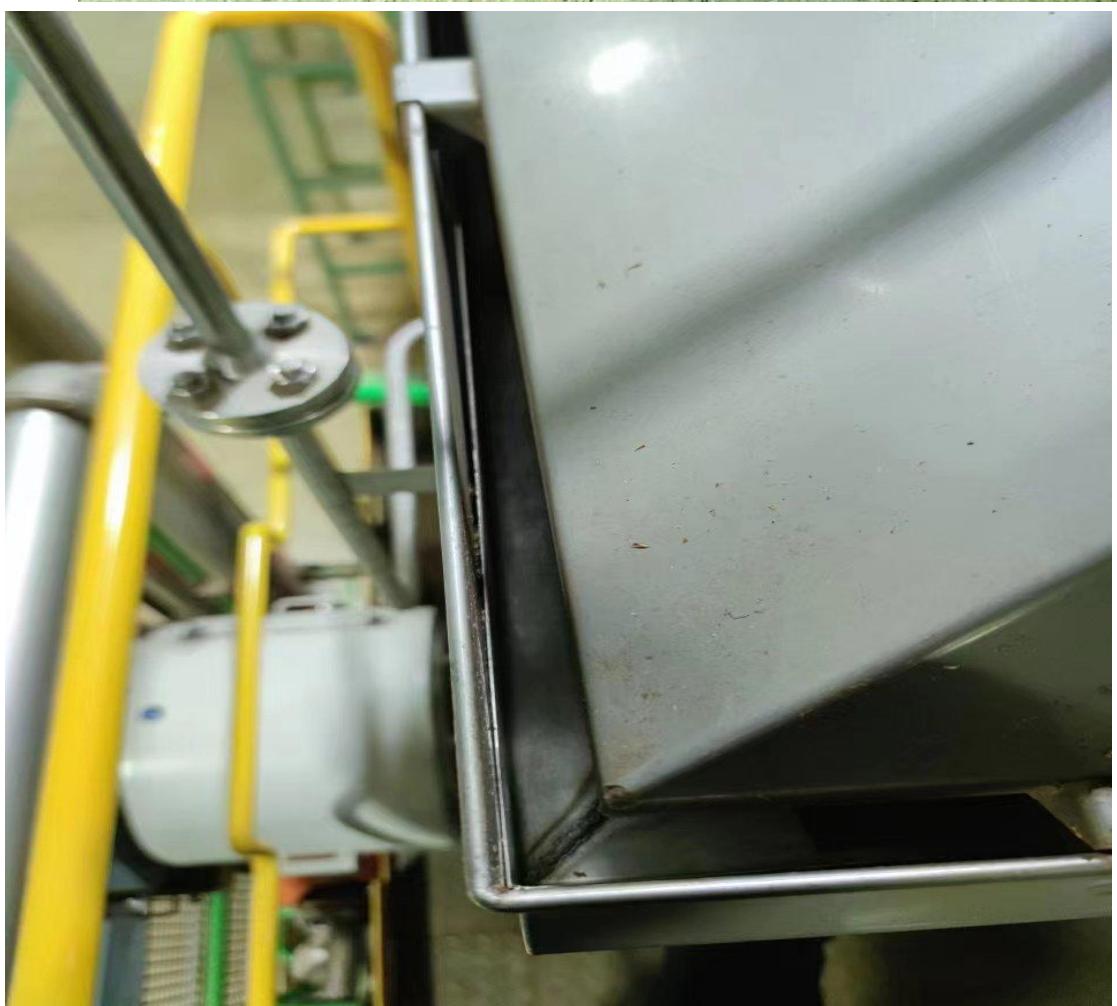
实施后：

改进后效果良好，改进后的 SIROX 排潮罩积水槽基本无烟丝污垢存留堆积，改善车间现场环境，减少操作人员的保养难度，保证了烟丝的产品质量，消除了工艺质量事故隐患。

实施改进后的排潮罩积水槽

2、依据现场实际状况，对排潮罩积水槽进行优化改良，于积水槽底部开设三个 5cm*1.5cm 排水口，确保积水烟丝污垢得以及时清除。
