## 赣州卷烟厂知识案例申报表

# WQ833A 型烟梗回潮机出料口跑梗现象 分析与改进

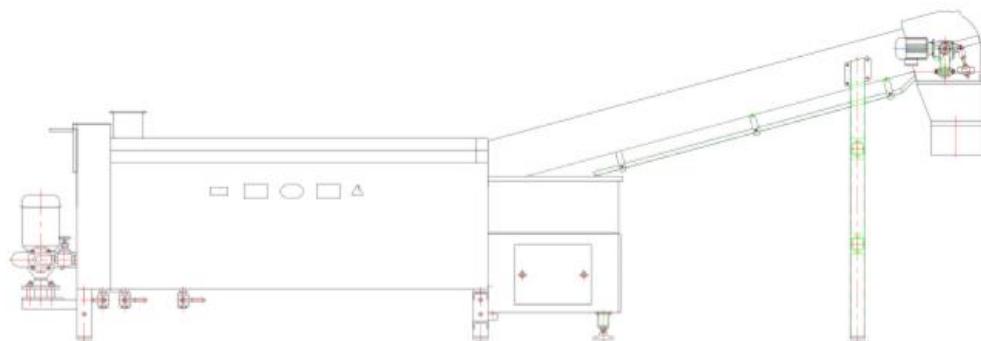
WQ833A 型烟梗回潮机的结构如下图所示：

烟梗经过水槽后，随着水流进入带滤网的倾斜输送机上，使烟梗与水开始分离，并在输送过程中沥去水分，进入到下一步工序。水槽的槽体与网带输送机之间通过三条裙边进行密封，如下图所示：

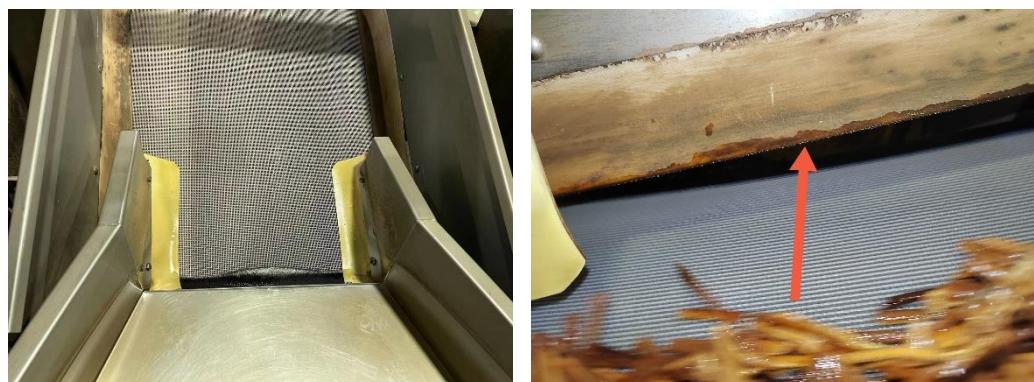
1、由于出料口裙边磨损老化，导致密封效果不佳，与网带输送机网面的间隙较大，烟梗易从间隙落下。

- 1、重新制作裙边，适当延长裙边长度，增加密封性。
- 2、网带输送机更换不锈钢材质的轴和轴承，提高耐腐蚀性。

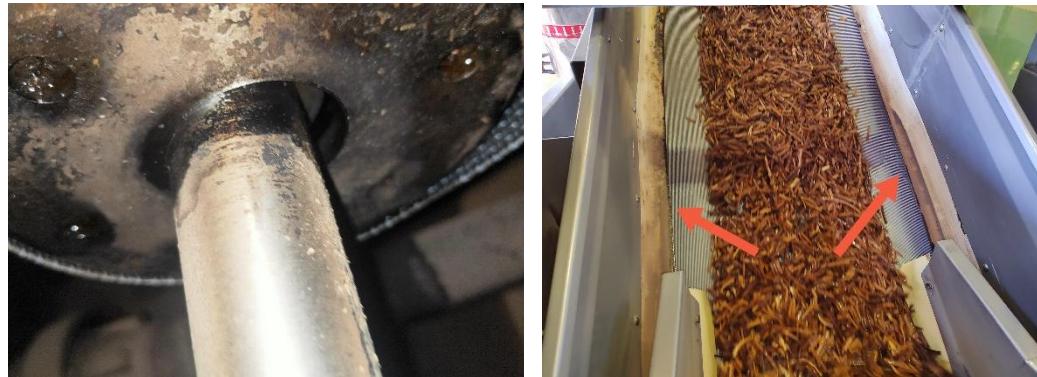
2、网带输送机从动辊轴承锈蚀，导致辊、轴不同心，网带下沉，网面与裙边形成空隙，导致跑梗。

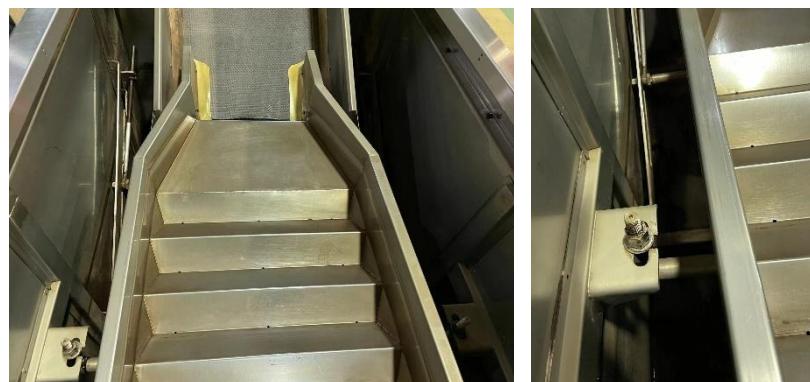
3、水槽槽体出料端高度调整不当，导致落料口与网带之间间隙偏大。

3、调整槽体两侧丝杆，使槽体两端高度保持一致，并使裙边有效贴合网带。

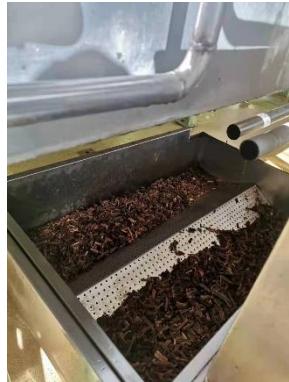
(实施前)

通过比较实施前后烟梗的剔除量，可以直观地发现，水洗梗机的物料跑冒得到缓解，烟梗回潮机出料口跑梗现象得到了有效的解决，减少物料浪费，减轻岗位操作人员的保养负担。
