赣州卷烟厂知识案例申报表

SQ21D 型切丝机刀片不进给故障分析与排除方法

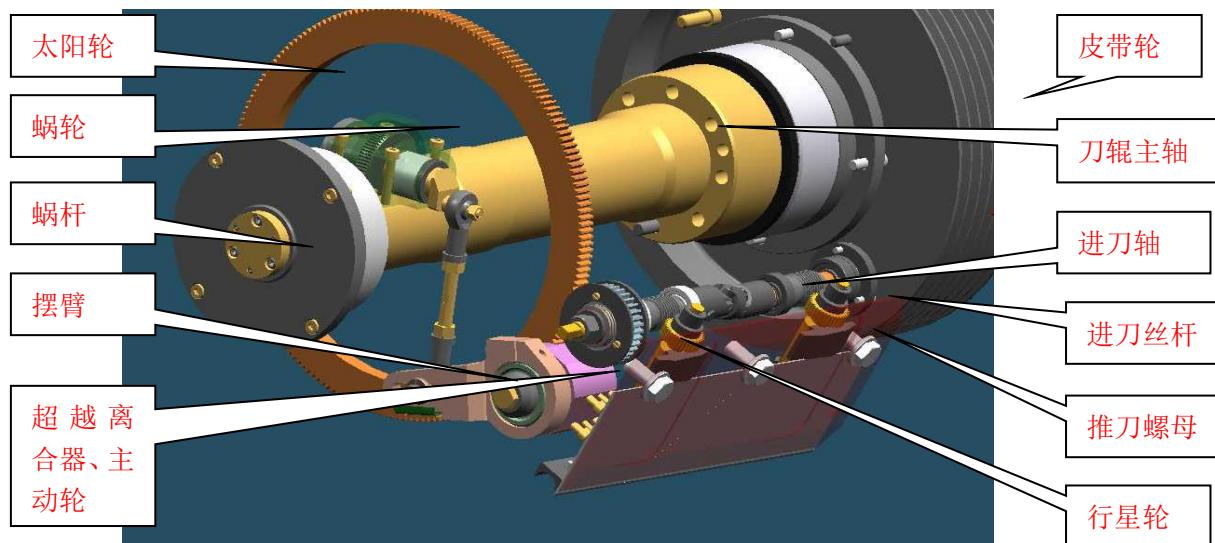
图 1 SQ21D 型切丝机进刀原理

SQ21D 型切丝机进刀原理如下图，刀辊电机通过皮带轮带动刀辊主轴运转，进刀蜗轮安装在主轴上随刀辊一起旋转，蜗杆则安装在刀辊支架上固定不动，两者啮合使蜗轮产生自转，蜗轮上偏心机构运动使连杆产生运动，连杆推动摆臂往复摆动，摆臂通过超越离合器推动主动小齿轮转动，主动齿轮带动太阳轮（胶木齿轮）转动，从而带动八个行星小齿轮转动。每把刀片各有一组进刀轴分别与 1 个行星轮连接，进刀轴上安装有两对斜齿轮，分别带动左、右进刀丝杆转动，与丝杆配合的推刀半螺母向前移动推出刀片，从而使刀片不断进给。
