赣州卷烟厂知识案例申报表

高/低压压缩机检测元件损坏 问题的解决办法

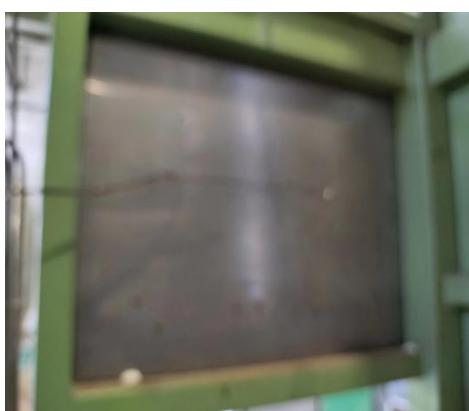
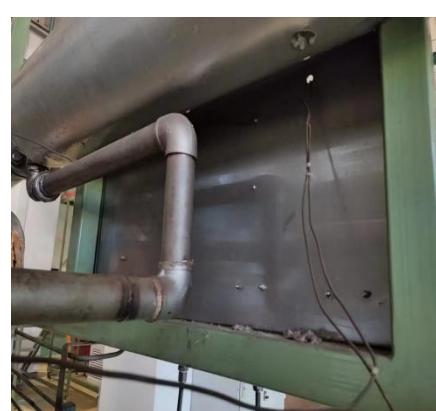
1、CP09\CP11 检测元器件固定不锈钢板支架没有有效固定；

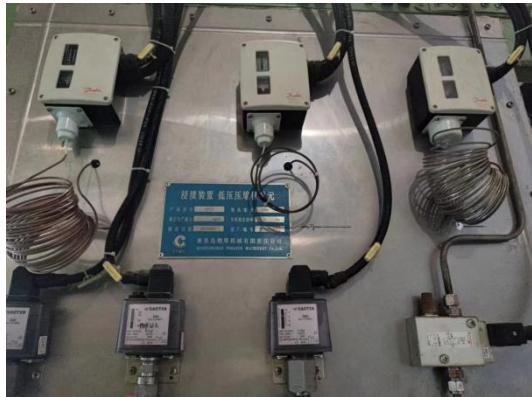
2、CP09\CP11 检测元器件检测线在穿过固定不锈钢板时没有进行保护；

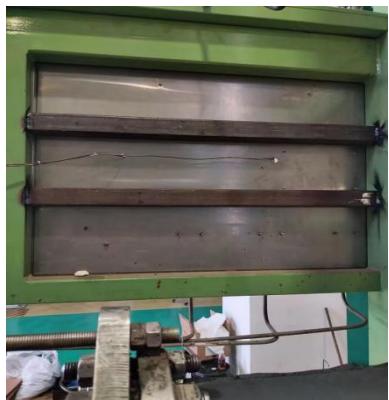
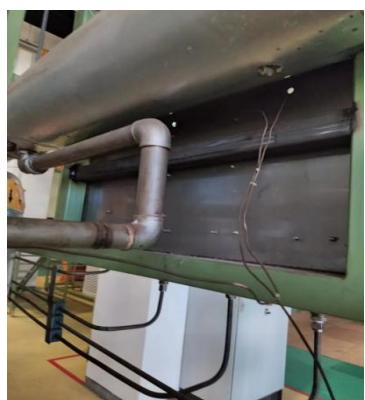
1、CP09\CP11 在检测元器件固定板支架增加一横梁与固定支架连接减少固定支架的振动；

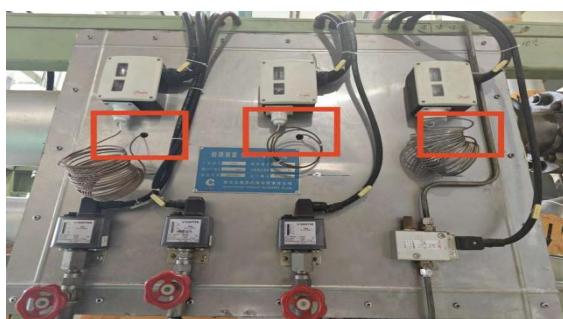
2、CP09\CP11 在固定支架不锈钢板线孔处加装圆形橡胶保护套对检测线进行保护；

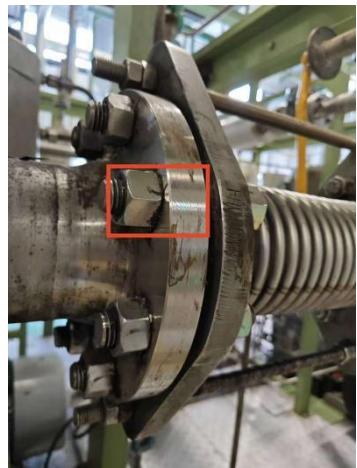
3、定期对机组各螺栓及连接管道上的吊杆螺栓进行紧固，并做好标识。
